RAPPORT D'EXPERTISE TECHNIQUE

Fissures dans le mur des garages de l'immeuble situé 197 rue Belliard

VISITES DU 16.06.2014 ET DU 30.06.14

LIEU : 197 rue Belliard – accès 18 rue De Mot à 1040 Bruxelles

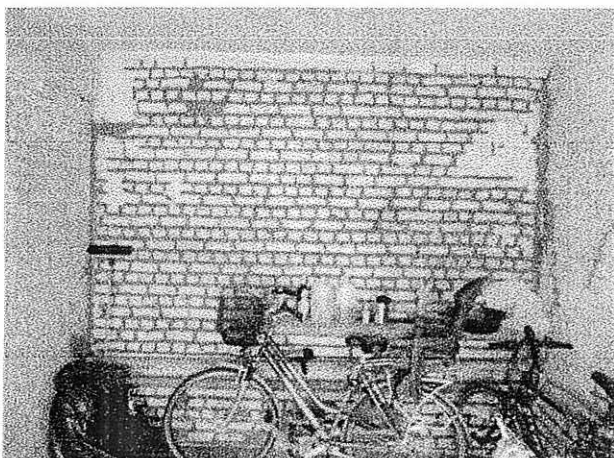
Photo n° 1

- Sur tous les murs nous constatons qu'en plusieurs zones des maçonneries, voire sur tout le mur du fond, les joints ont été cimentés. Il reste quelques zones où les joints d'origine sont visibles, et en effet ils sont relativement fort creusés. Nous observons qu'ils ont une forte teneur en sable et qu'ils sont donc très friables (Photo n° 1 & 2) ;

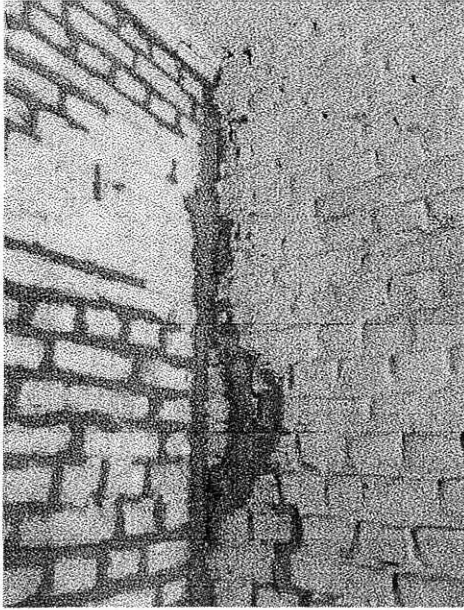
Photo n° 3

- Le mur mitoyen présente plusieurs fissures en diagonales qui longent les joints en formant des escaliers, allant vers la gauche et vers la droite. Ces fissures ont également été réparées avec un cimentage des joints (Photo n° 3) ;

- Les joints verticaux entre le mur du fond et les murs séparatifs ont été réparés par des joints de ciment sur toute leur hauteur, signe qu'ils se sont ouverts à un moment donné (Photo n° 3) ;

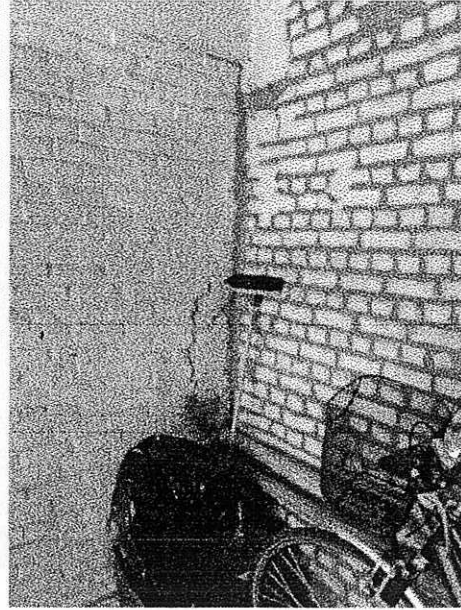
Photo n° 4

- Le mur séparatif avec la garage n° 14, soit le mur opposé au mur mitoyen est également traversé par une fissure en diagonale, de plus en partie supérieure, une fissure entre le mur et la poutre en béton armé indique un mouvement descendant de ce mur (Photo n° 4) ;

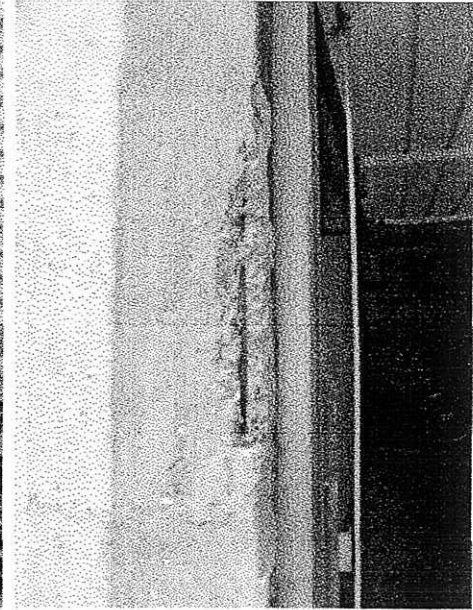
Photo n° 5

- Les piliers et linteaux en béton armé sont endommagés par la corrosion des armatures - à surveiller (Photo n° 5) ;

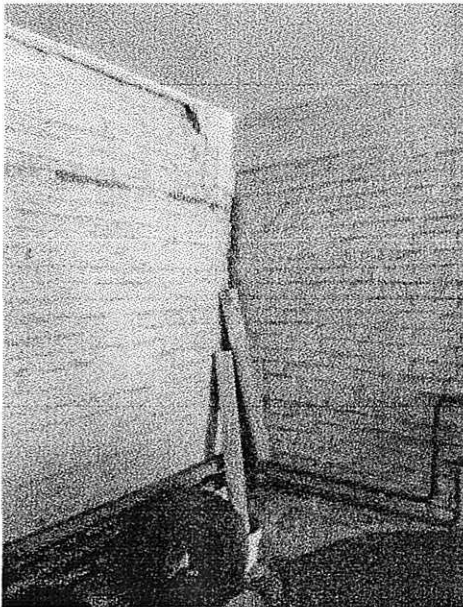
Photo n° 6

- Les problèmes sont strictement identiques que dans le n° 15 ;
- Présence de joints en diagonale descendant du mur du fond sur les murs séparatifs (Photo n° 6) ;
- Ouverture du joint d'angle entre mur du fond et les murs séparatifs (Photo n° 6 1&7) ;
- Nous constatons l'ouverture du joint entre la dalle de la toiture et le mur du fond, ce qui signifie que le mur du fond a également subi un mouvement descendant (Photo n° 6) ;
- Les joints entre briques sont en très mauvais état, ils sont fortement creusés ce qui met en péril la stabilité de certaines briques et qui pourrait à moyen terme à mettre en péril la stabilité d'un mur (Photo n° 8).

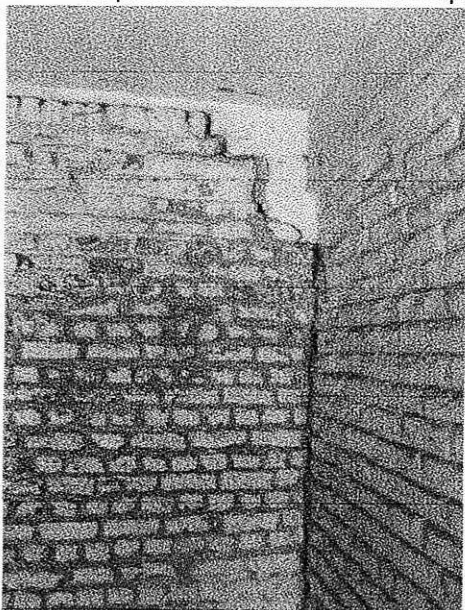
Photo n° 9

- Les problèmes sont strictement identiques que dans le n° 14 et le n° 15 (Photos n° 9 & 10) ;

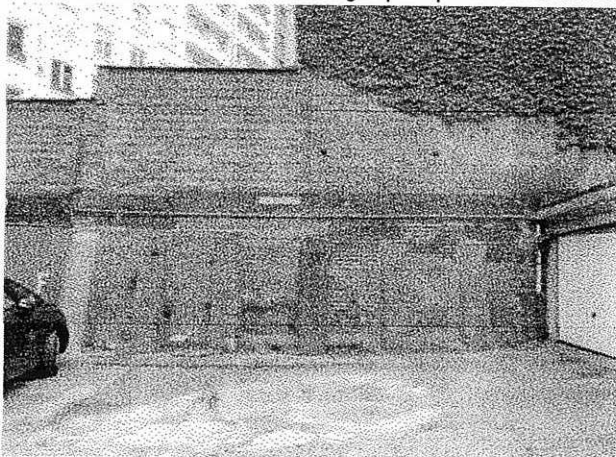
Photo n° 11

- Les problèmes de qualité des joints sont strictement identiques que dans le n° 14 et le n° 15 ;
- Des contre-forts ont été érigés pour palier à des défauts de stabilité (Photo n°11) ;

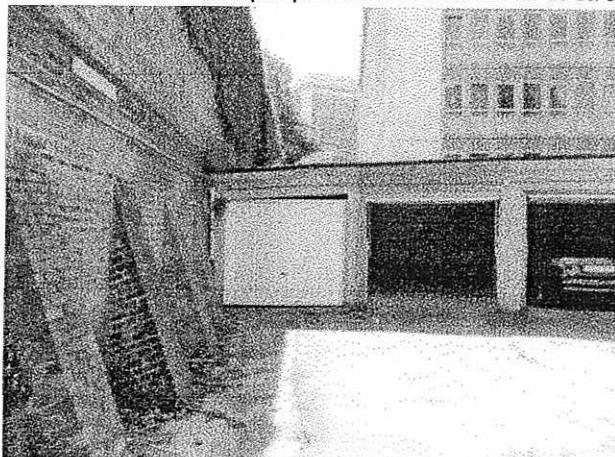
Photo n° 12

Le mur mitoyen de l'immeuble situé rue De Mot, n° 22 ne présente pas de traces de fissures à l'extérieur (Photo n°12&14) , par contre celui situé en face de a subit quelques désordres au niveau de sa stabilité (Photo n° 13) .

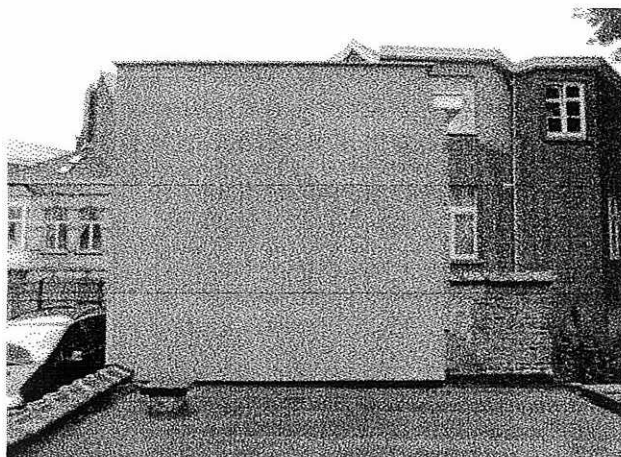
Photo n° 14

A l'arrière du mur mitoyen des garages, il y a une toiture parking qui borde un immeuble de bureau, dont la construction est avec certitude plus récente que celle des garages de l'immeuble sis 197 rue Belliard. La construction de cet immeuble et du parking en sous-sol ont plus que probablement porté atteinte au mur des garages plus que centenaire. (Photos n°14 & 16)

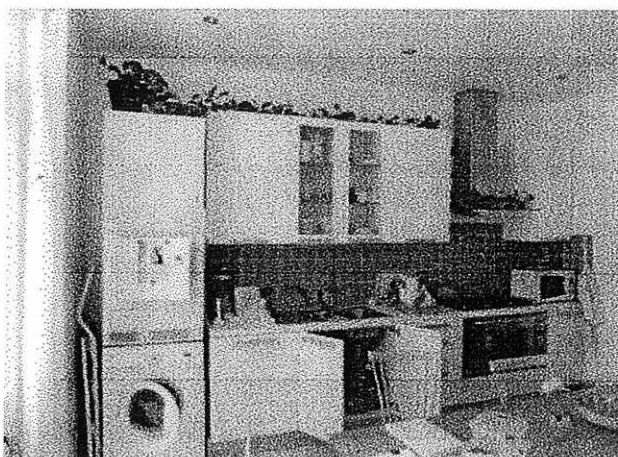
Photo n° 16

L'élévation du mur mitoyen de l'immeuble situé rue De Mot, n° 22 avec les garages de l'immeuble sis 197 rue Belliard ne présente aucun désordre similaire à celui du mur dans le box n° 15 de ces mêmes garages, ni au rez-de-chaussée (Photo n° 16), ni dans le studio B1 du 1^{er} étage (Photo n° 17).
