Concerne:

Visite du 24/03/2016

20-22, Rue Jean-André de Mot à Etterbeek

+ Complément suite à la visite du 18/04/2016 dans le garage  
voisin.

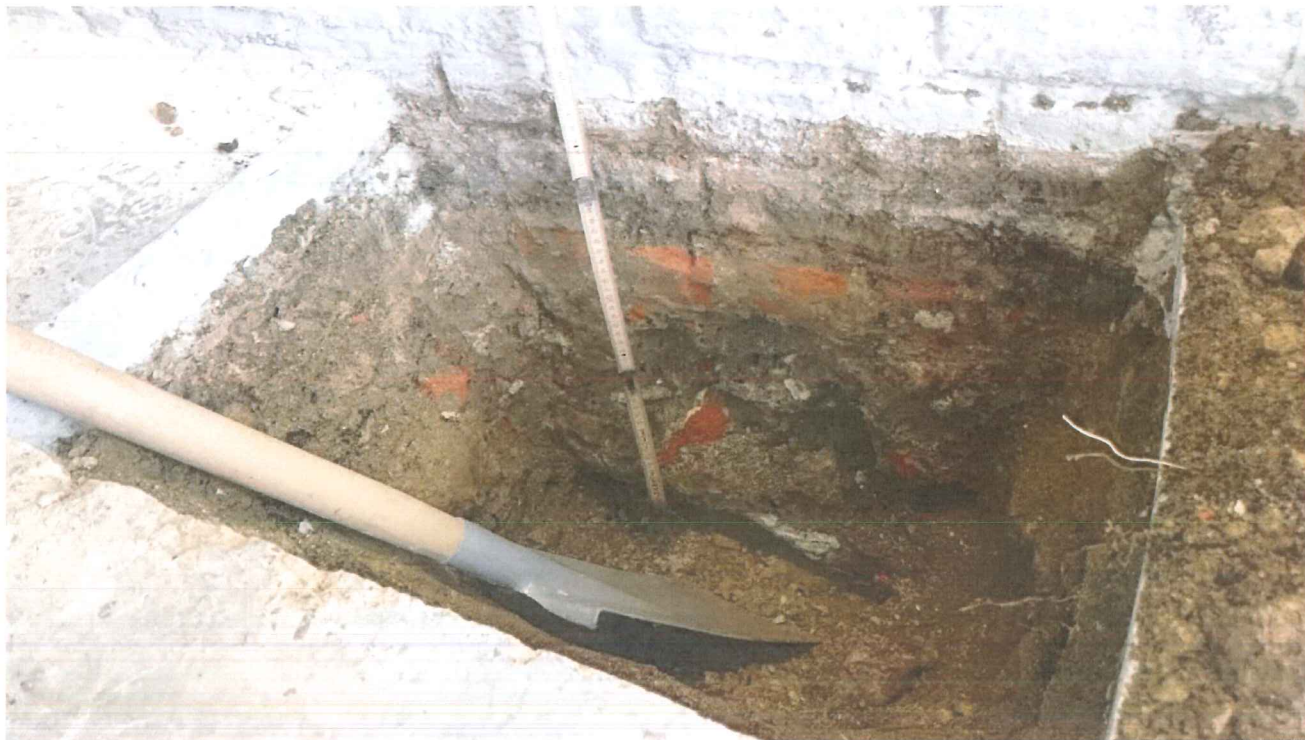
- L'accès au garage nous a été autorisé le 18/04/2016. Un sondage a été réalisé pour déterminer la profondeur exacte de la fondation côté garage.
  - o Sous la dalle en béton de 8cm, nous avons dû encore creuser 42cm pour atteindre le bas de la fondation. Ce qui fait une fondation à 50cm de profondeur

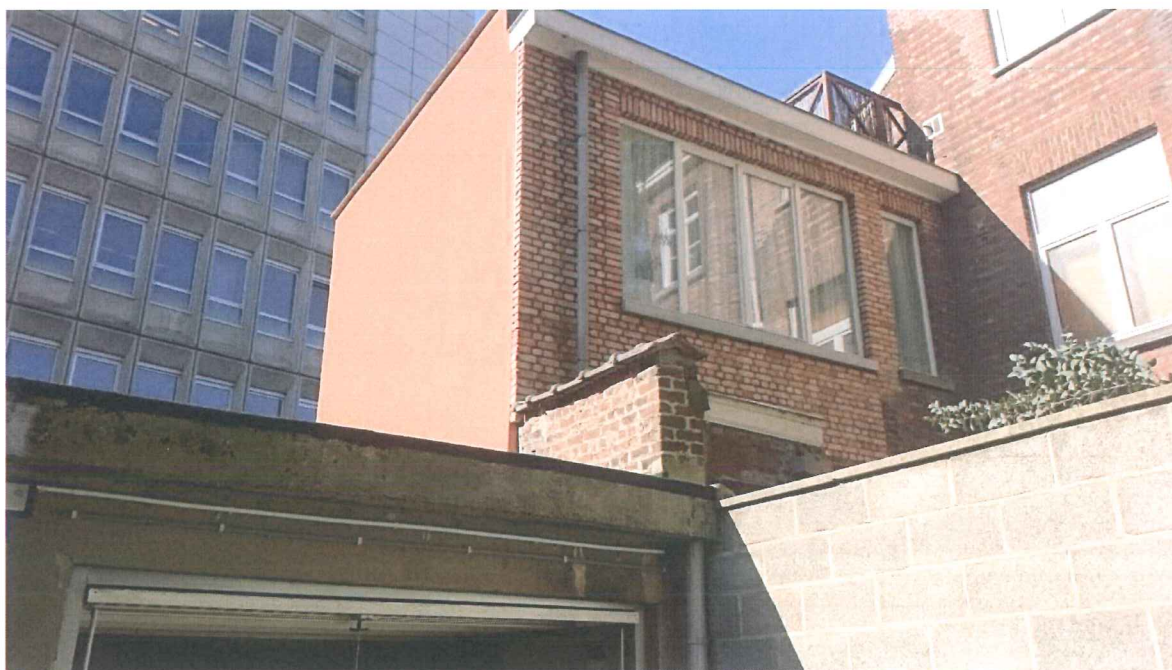
- Madame Bergling a déjà exécuté une partie des travaux qu'elle pouvait entamer sans autorisation expresse du propriétaire du garage, à savoir la diminution de hauteur du mur mitoyen en dévers. Photo ci-dessous

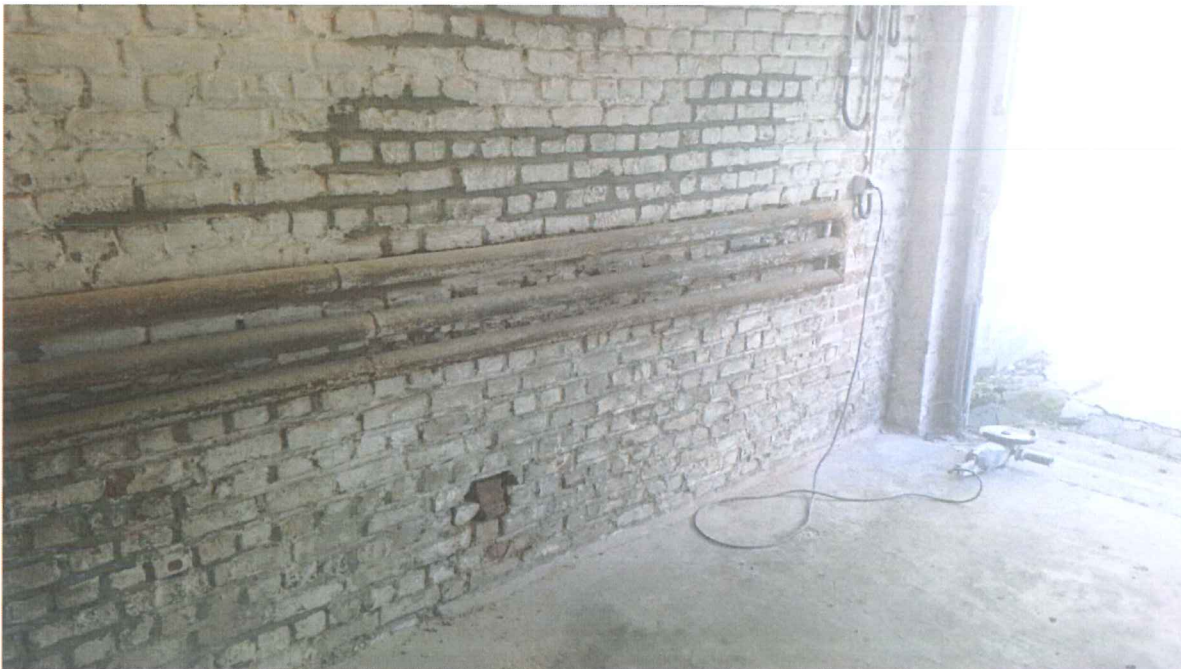
Les réparations des fissures ont l'air d'être anciennes et datent probablement du même moment que la réparation des fissures du mur du fond du garage : le cimentage est de même couleur et de même facture.

Si je fais face au mur mitoyen depuis le garage, je remarque de très légères fissures plus récentes, à 45°, partant du bas à gauche vers le haut à droite. Ces fissures résultent d'un tassement différentiel sur la partie droite du mur. Il serait sans doute prudent de vérifier l'état des égouts à la sortie du garage pour s'assurer que ce n'est pas un affouillement qui se crée.

Mur mitoyen dont le renfort de fondation a été estimé nécessaire par le jugement

- Une vérification de l'intégrité des égouts à la sortie du garage est nécessaire.

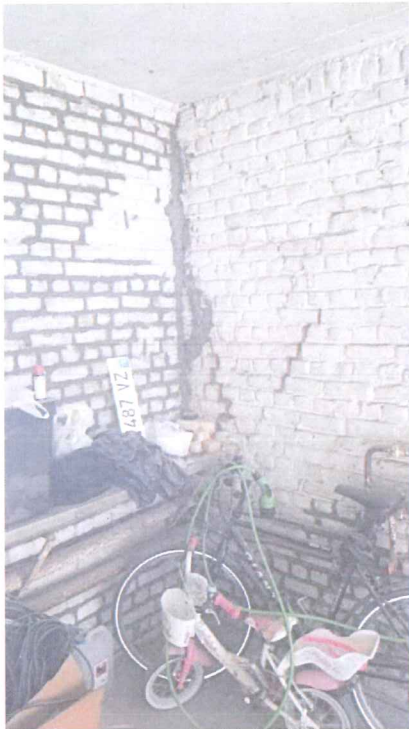
angle entre le mur de gauche, non concerné par le litige et le mur de droite mitoyen dont le renfort de fondation a été estimé nécessaire par le jugement

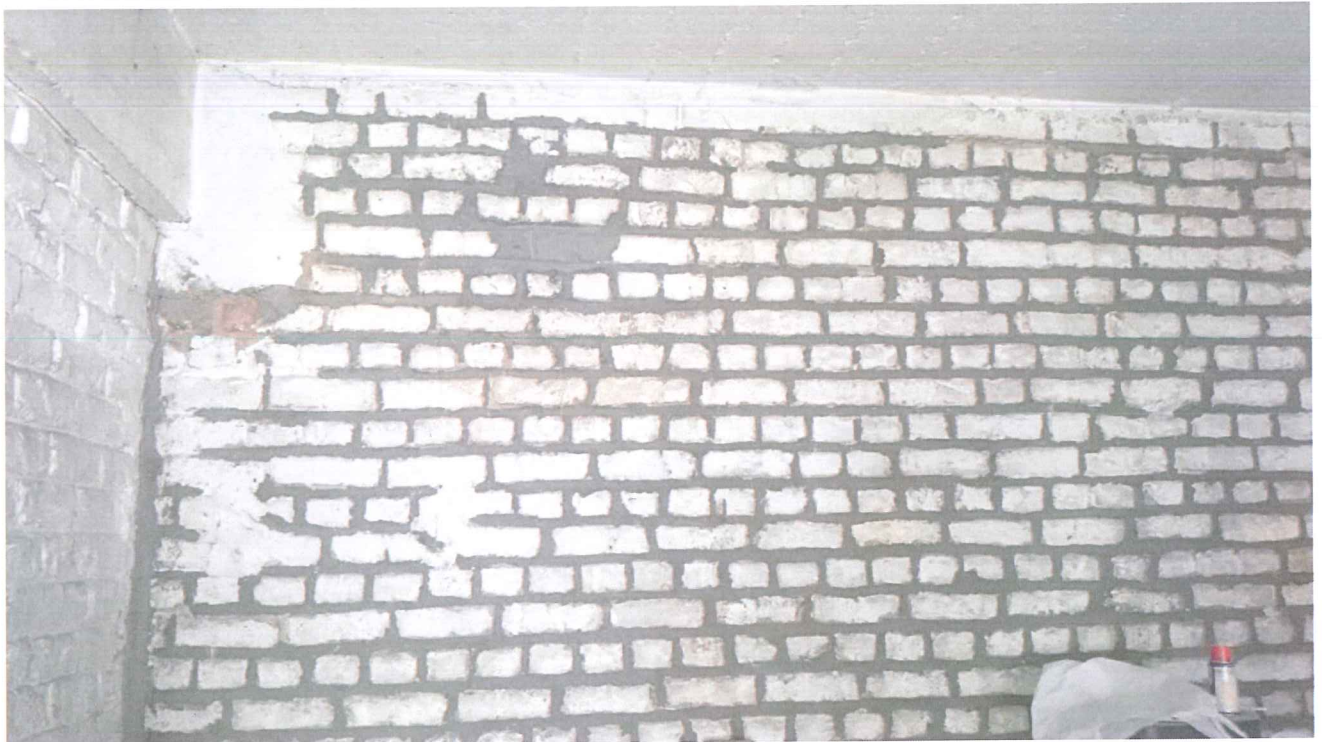
Mur du fond du garage, non concerné par le litige
