**RAPPORT D'EXPERTISE TECHNIQUE**

**Humidité dans la chaufferie au sous-sol**

**REUNION DU 16.06.2014**

**LIEU : 20/22, rue De Mot à 1040 Bruxelles**

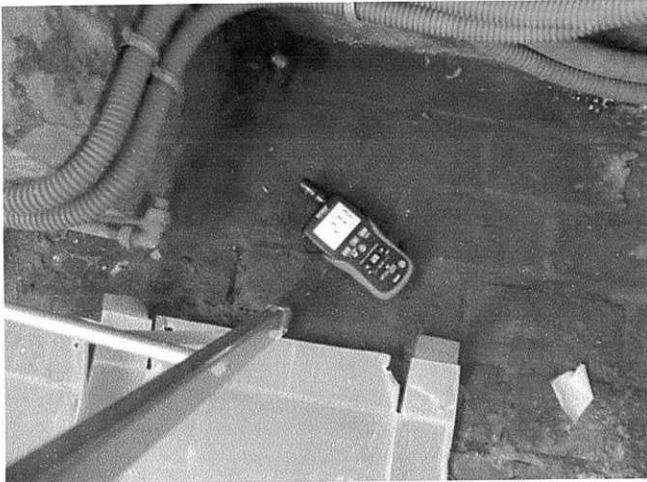
Photo n°1

Sous la chaudière, nous constatons une zone humide allant du pied d'un conduit de cheminée, et s'étendant au sol sur une surface de +/- un mètre carré.

A l'humidimètre EXTECH - MO297, on mesure 27 à 40% d'humidité dans le sol en brique de terre cuite.

Bien que semblant sèche, la tôle métallique qui ferme la partie supérieure de la chaudière murale est marquée par la corrosion sur la moitié de sa surface. Il semble que l'eau se soit infiltré depuis le conduit de cheminée en s'écoulant le long des conduit d'évacuation et d'amenée des gaz brûlés.

**Cause possibles sous réserve d'investigations** : il faut envisager soit un problème d'étanchéité de la cheminée ou de la toiture, soit un défaut de raccordement du conduit d'évacuation des gaz de la chaudière.

Nous recommandons à la copropriété de l'immeuble ACP De Mot 20/22 de procéder sans délais, à des investigations de manière à déterminer la cause précise de ces infiltrations, un contrôle du conduit de cheminée en toiture est indispensable. Faute de réparations les désordres risquent de s'aggraver. Nous recommandons de vérifier l'état de corrosion des pièces internes de la chaudière par un technicien agréé.
