RAPPORT D'EXPERTISE TECHNIQUE

Désordres dus à une fuite d'eau dans les communs au sous-sol

REUNION DU 10.06.2014

LIEU : 20/22, rue De Mot à 1040 Bruxelles

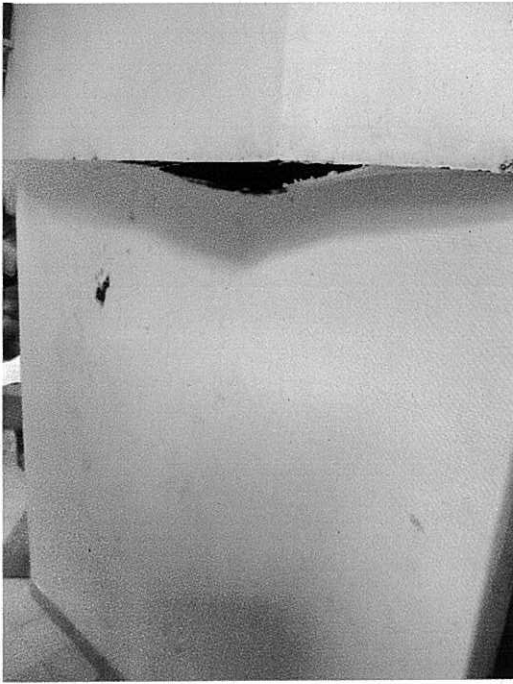
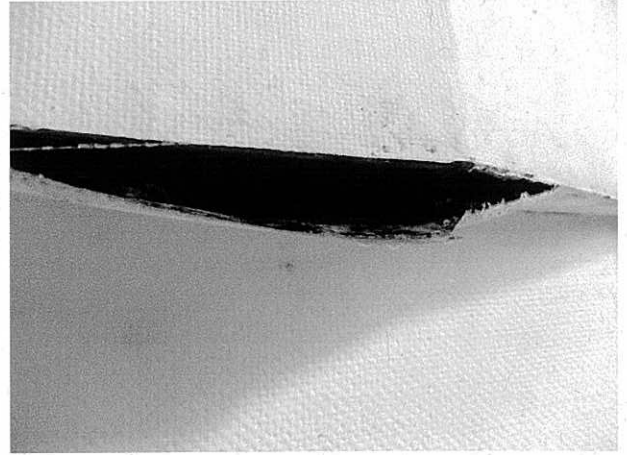
A la verticale de ce mur, on observe un caisson technique habillé en plaque de plâtre sur structure légère qui enferme une ou plusieurs conduites d'évacuation d'eaux usées. La face inférieure de ce caisson est gorgée d'eau, à un point tel que la plaque de plâtre inférieure, et le voile armé de fibre de verre de type TASSO subissent un décollement sous le poids de l'eau. Une conduite en provenance du studio du 1^{er} étage rentre dans le mur, à l'arrière du caisson technique, et semble aboutir au pied de ce caisson, dans la zone de couloir des caves. On observe un regard de pied de canalisation d'évacuation.

Nous recommandons à la copropriété de l'immeuble ACP De Mot 20/22 de procéder sans délais, à des investigations de manière à déterminer la cause précise de ces infiltrations, en procédant dans un premier temps au démantèlement de l'habillage du caisson.

Une investigation par caméra endoscopique, via le regard visible au pied de la canalisation est envisageable.

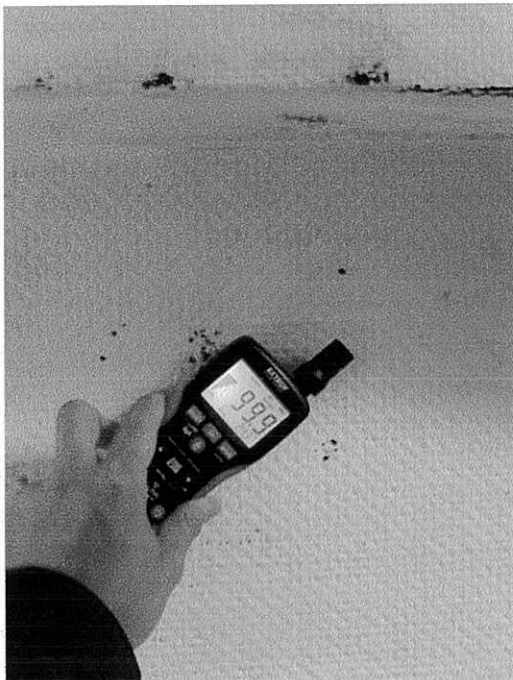
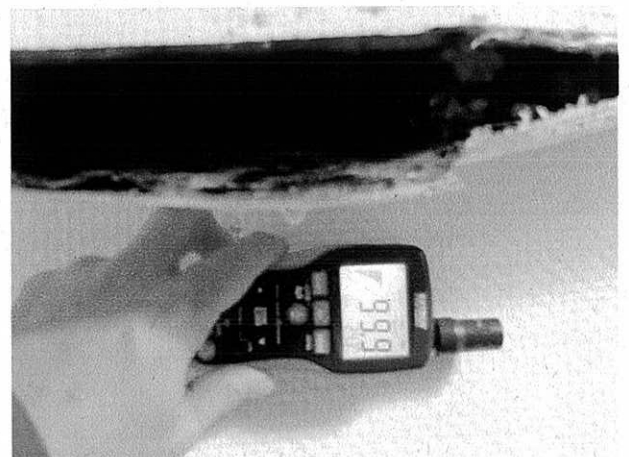
A l'humidimètre EXTECH - MO297, on mesure 99,9% d'humidité dans le mur en maçonnerie, en tout points du mur en maçonnerie.

Sans une intervention rapide, les dégâts actuellement visibles s'aggraveront et d'autres pathologies pourraient survenir dont des moisissures, des champignons, voire des inondations plus sérieuses du sous-sol ou même d'autres parties de l'immeuble.
