Concerne:

Visite du 24/03/2016

20-22, Rue Jean-André de Mot à Etterbeek

+ Complément suite à la visite du 18/04/2016 dans le garage  
voisin.

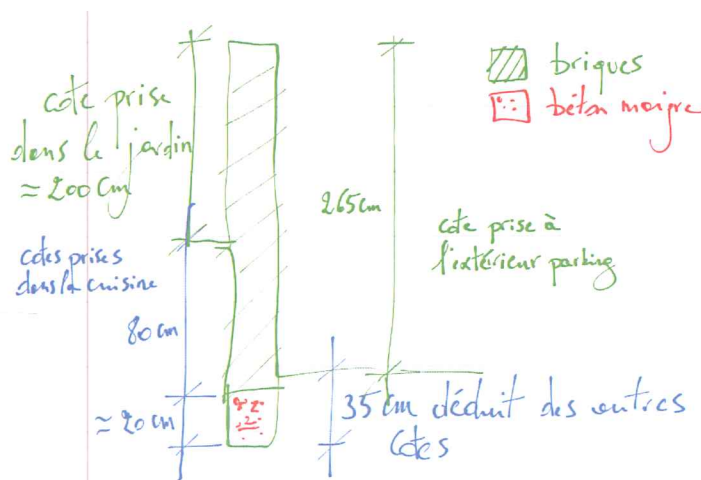
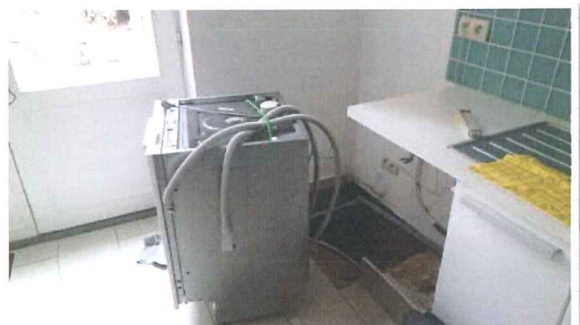
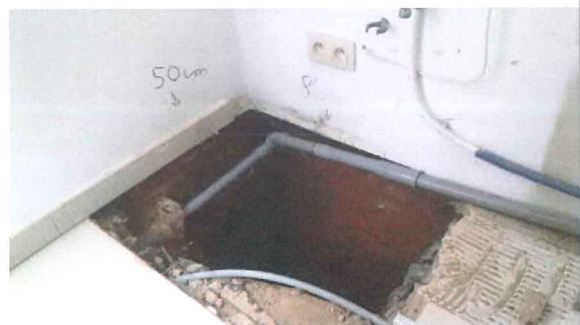
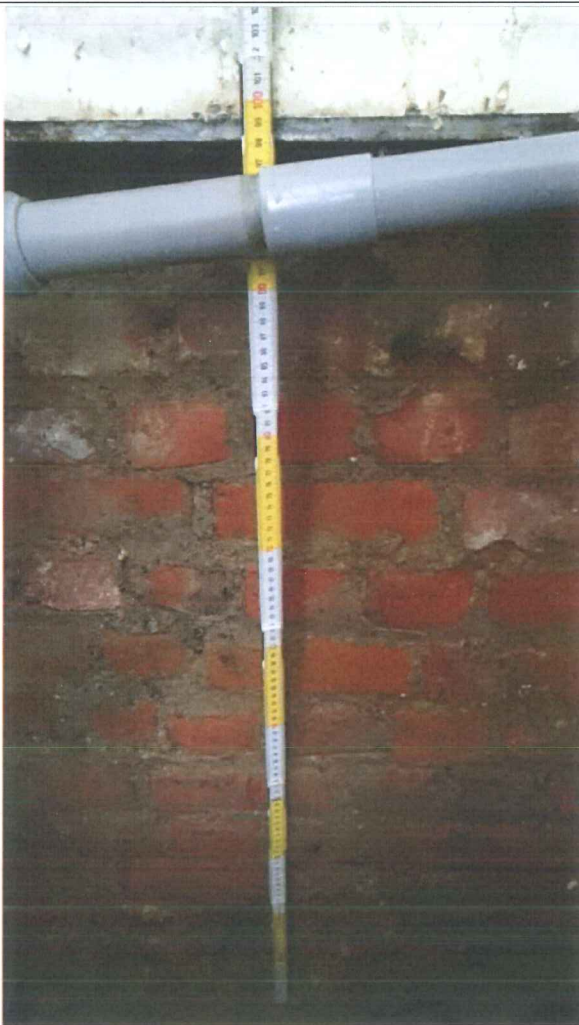
En date du 24/03/2016, une reconnaissance visuelle de la profondeur de la fondation, de sa nature et son empiètement ont également dû être faits dans la cuisine de l'appartement de votre locataire par manque de possibilité d'accès au garage.

Vous trouverez ci-dessous les photos et croquis des dimensions relevées sur place.
